### Rüttenen, Ischenhof (ehem. «Glutzenhof»)

Der ehemalige Glutzenhof nordöstlich von Rüttenen ist eines der bedeutenden Solothurner Landhäuser im Nahbereich der Stadt. Die Stukkaturen sind für ein Sommerhaus von einzigartiger Qualität, vergleichbar mit den zeitgleichen Stukkaturen in der Jesuitenkirche Solothurn und der Wallfahrtskirche Oberdorf. Sie gehen auf das Jahr 1678 zurück und wurden wohl im Anschluss oder parallel zu Oberdorf von den gleichen Stukkateuren aus der Wessobrunner Werkstatt Schmutzer erstellt.

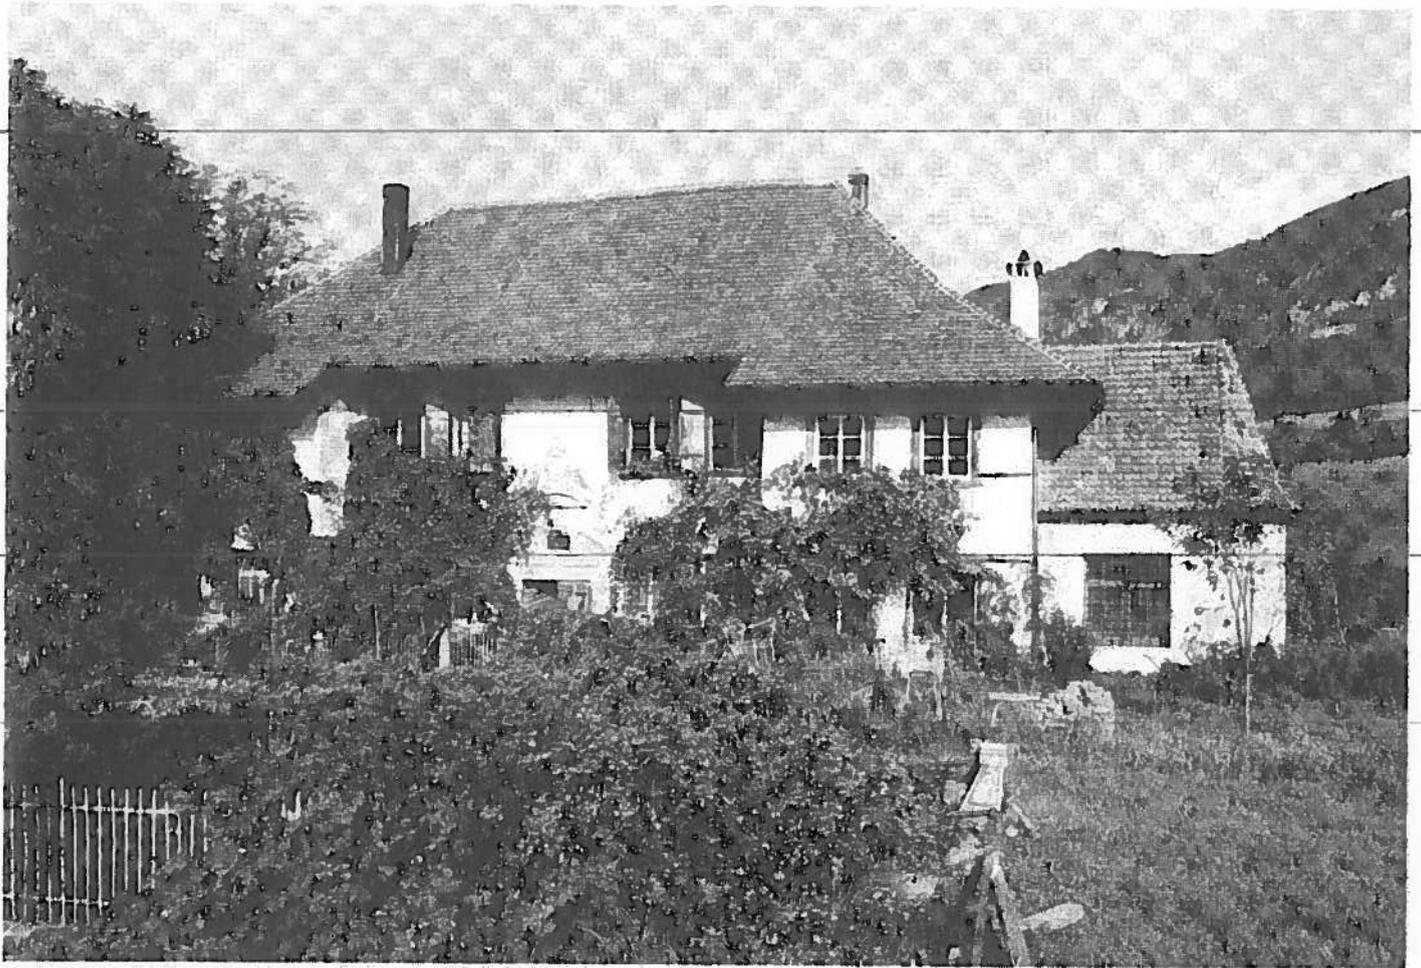
Abb. 1: Gesamtansicht des Ischenhofes von Süden mit der Kapelle (rechts).

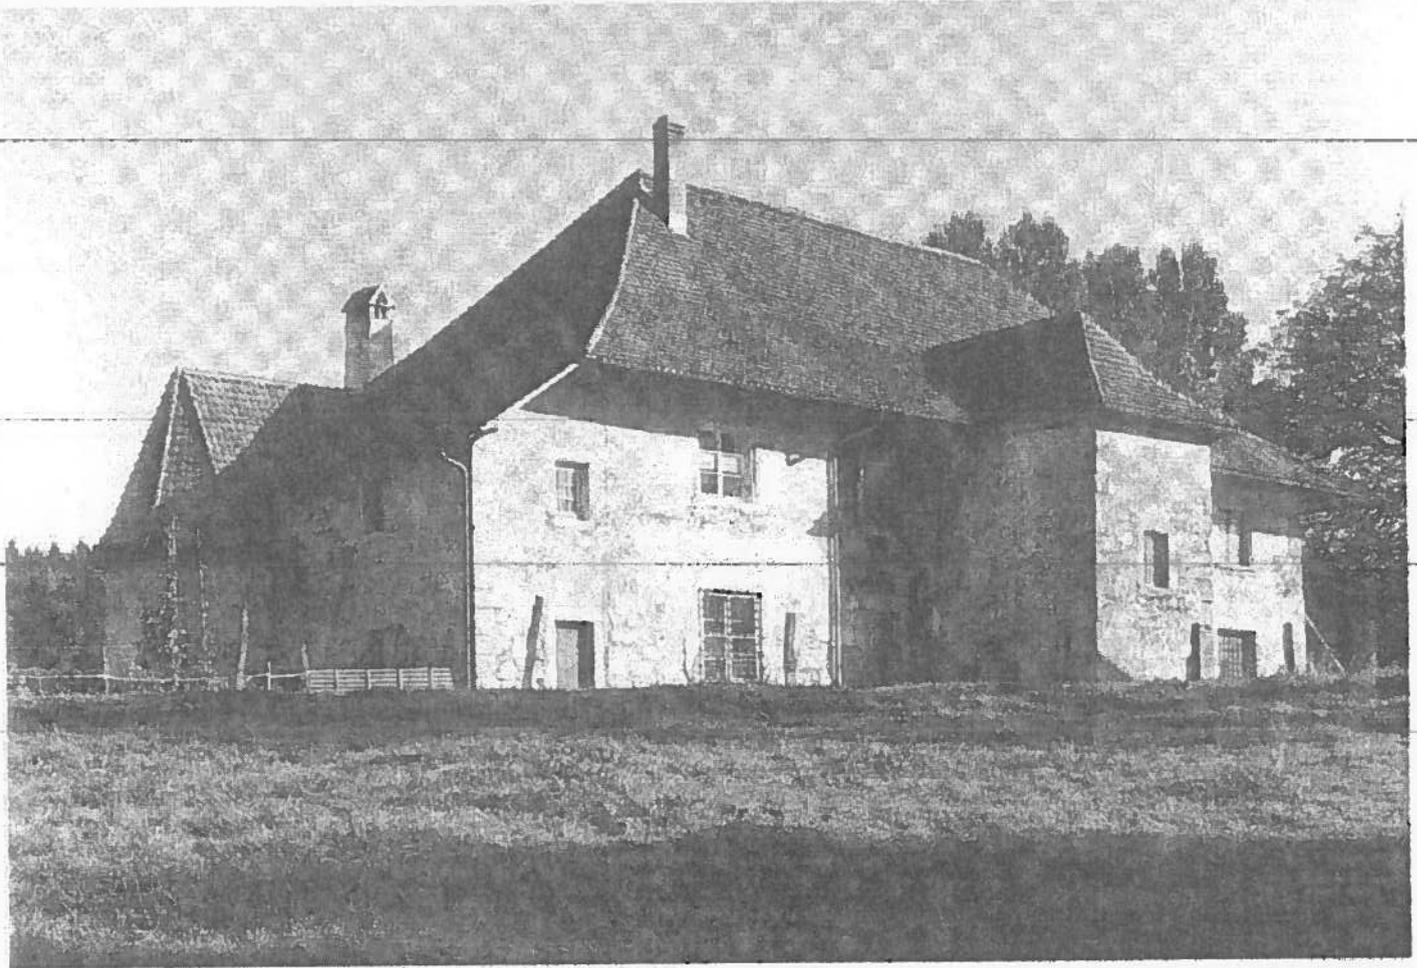
Abb. 2: Nordfassade mit dem späteren Treppenturm in der Mitte,

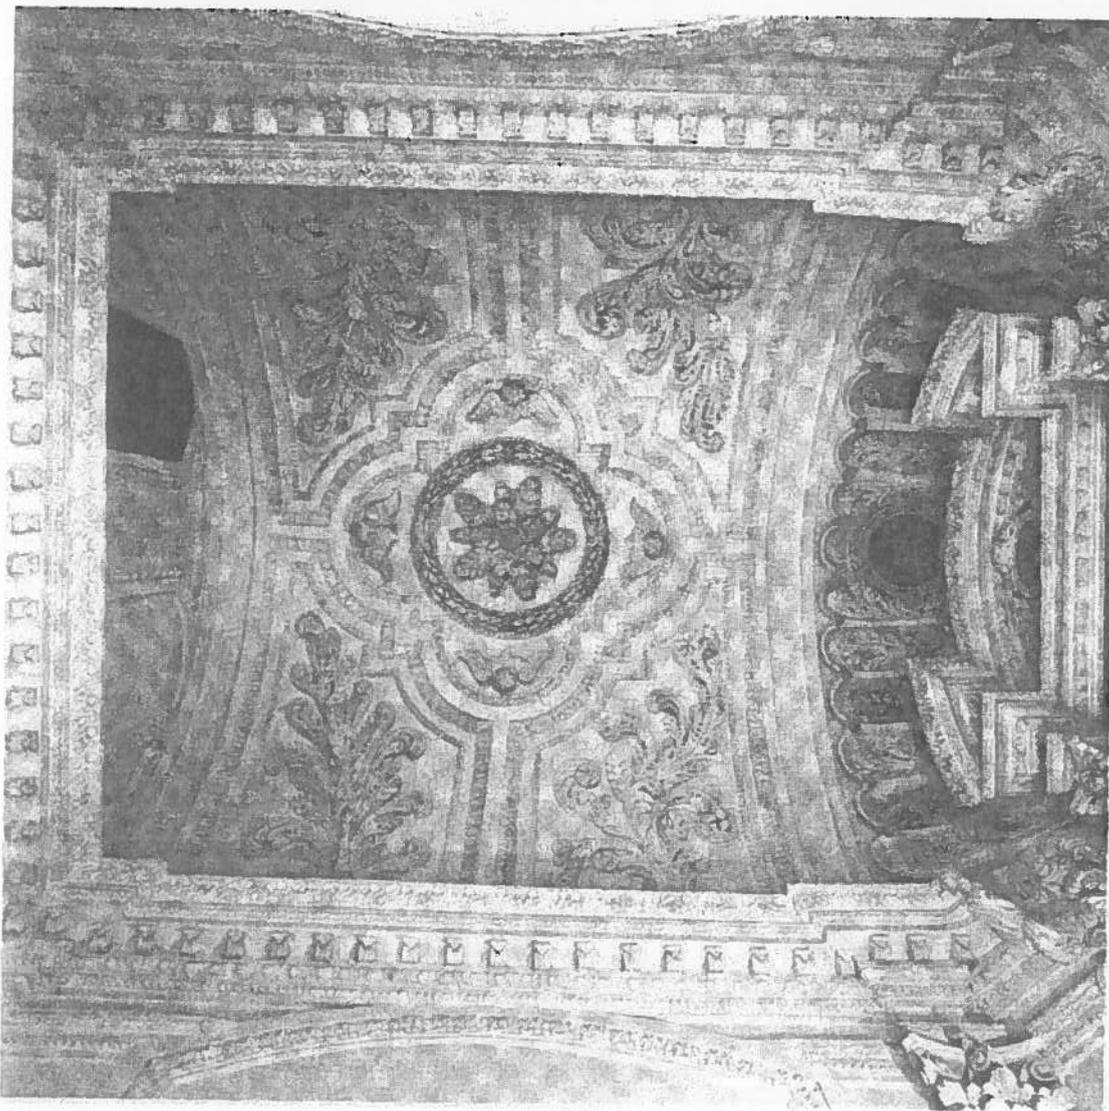
Abb. 5: Ansicht der gewölbten und stukkerten Decke der Hauskapelle.

stet, dass die Bausubstanz dieses Kulturobjektes für die nächsten Jahrzehnte in ihrem Bestand gesichert ist. Weitergehende Massnahmen konnten aus finanziellen Gründen nicht durchgeführt werden. Das Dach wurde wieder mit den alten Biberschwanzziegeln eingedeckt. Das Holzwerk musste dabei zu einem grossen Teil erneuert werden. Der Zustand der Stukkaturen in der Kapelle war teilweise äusserst schlecht. Die ursprüngliche «Armierung» des Gewölbes mit Haselruten war partiell komplett verfault, so dass der Stuck nur noch durch sich selber getragen wurde. In minutiöser Feinarbeit konnten nun die Stukkaturen gesichert und restauriert werden.

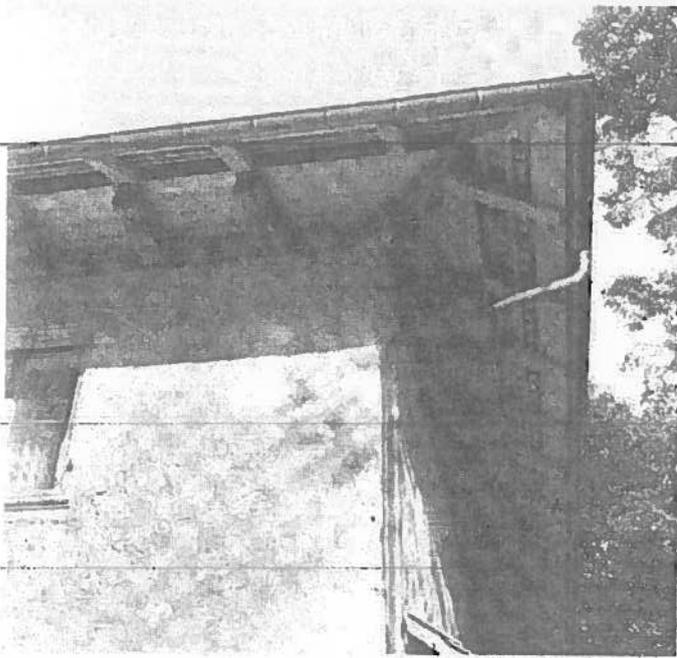
Abb. 10: Dachuntersicht des Hauptdaches mit profilierten Stichbalken.

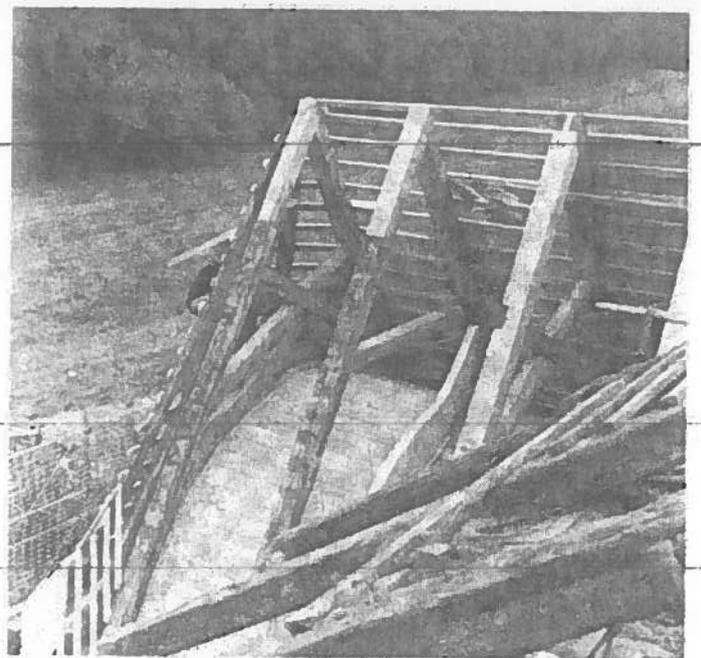
*Beobachtungen zur Dachform auf der Hauskapelle*  
Im Verlauf der Dachrenovation war ein Blick in den sonst nicht zugänglichen Dachraum über der Hauskapelle möglich (Abb. 1, 4). Dabei konnten wichtige Beobachtungen dokumentiert werden, die einiges zur Datierung und zur baulichen Erscheinung der Kapelle verraten. Die heutige Dachkonstruktion ist durch Rötelinschriften (Zitat) «1820 d. 23. Wintermonath bey Herrn Hauptman Glutz» (Abb. 2) datiert. Das heutige steile Satteldach, das nach Osten schön abgewalmt ist, ersetzt eine ältere zwiebellförmige Konstruktion, die noch in grossen Teilen erhalten ist. Aufgrund der Form muss man annehmen, dass dieses

Abb. 11: Blick in die Dachkonstruktion der Kapelle während der Restaurierung.

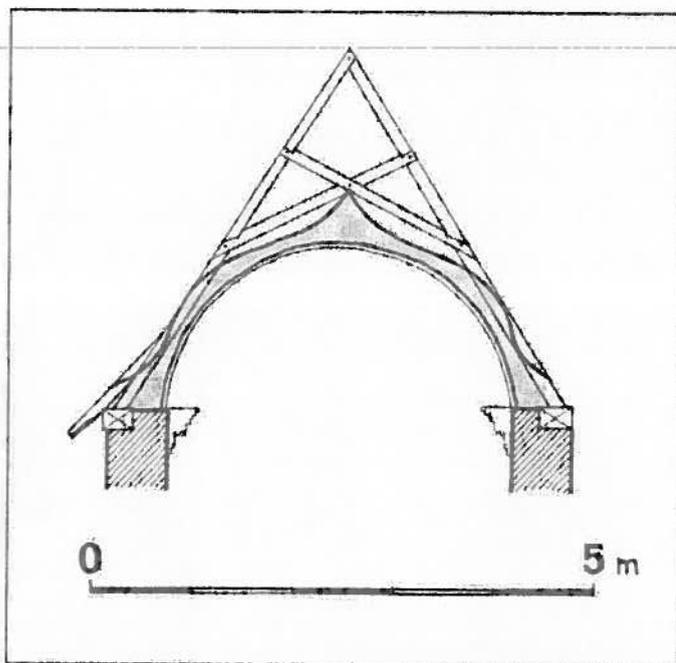
ältere Dach aus der Bauzeit der Kapelle, also aus dem späten 17. Jahrhundert stammt. Es war wohl mit Blech oder mit Schindeln beschlagen. Die ältere Konstruktion besteht aus stehenden Tannenbrettern, an die von unten eine Bretterschälung genagelt ist, die ihrerseits den Haselrutenrost zur Aufnahme der Deckenstukkaturen trägt. Die Grundkonstruktion ist oben so exakt formiert, dass nur eine dünne Dachhaut existiert haben kann. Bildlich ist die ältere Dachform nicht überliefert. Die uns bekannte Vedute von Südosten (Abb. 5) ist also nach 1820 entstanden, zeigt sie doch die Kapelle schon mit ihrer heutigen Dachform.  
M.H.

Abb. 12: Querschnitt des Kapellendaches, grau gestrichelt die Dachform des 17. Jahrhunderts.

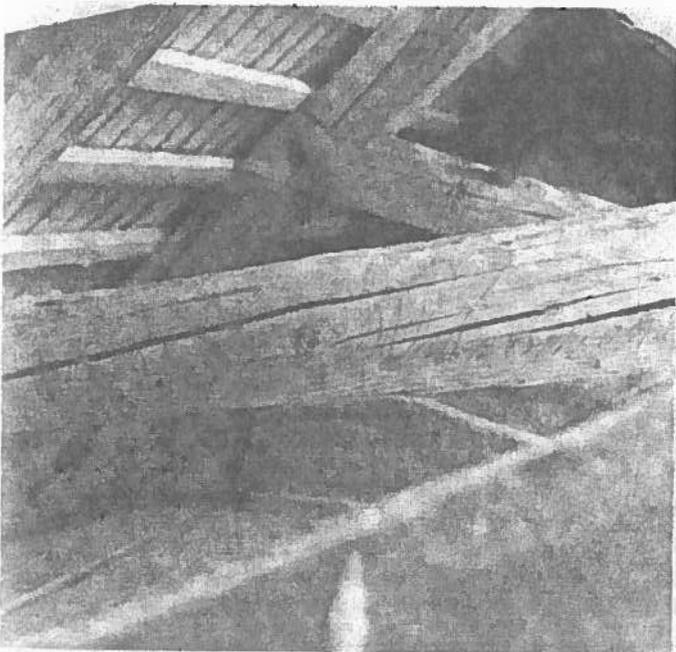
Abb. 13: Datierung der heutigen Dachkonstruktion.

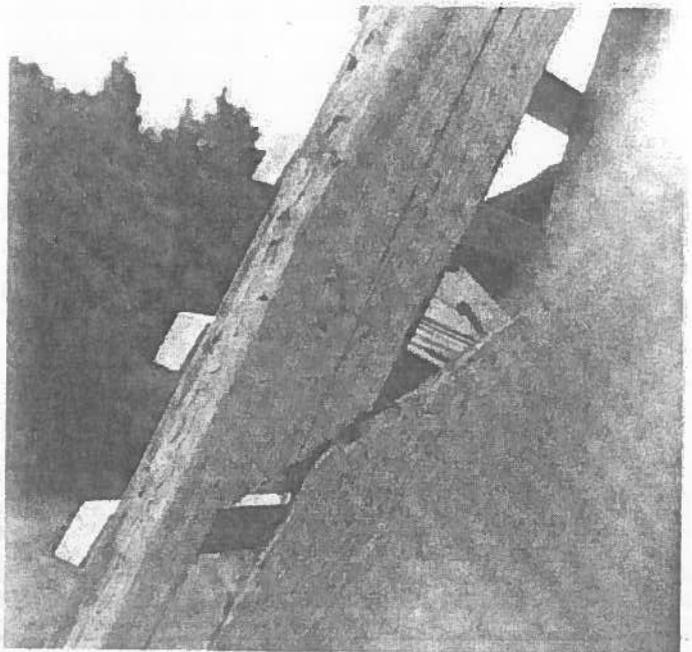
Abb. 14: Glutz-Wappen und Jahrzahl 1820.
